BIENES DE INTERÉS CULTURAL DEL PRINCIPADO DE ASTURIAS (BIC)

IGLESIA DE SAN SALVADOR DE FUENTES

RI-51-0000801

ESTADO DE CONSERVACIÓN

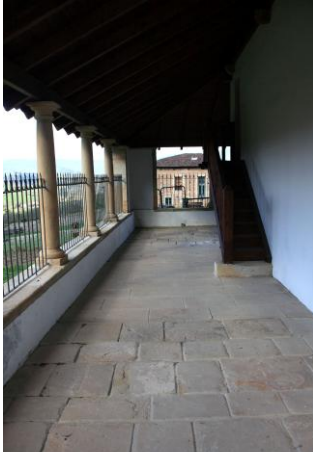
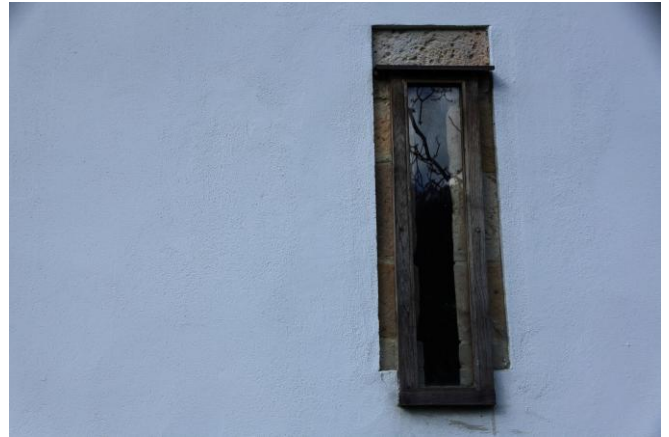
El edificio se cubre a doble vertiente u sobre su aparejo enlucido y pintado en blanco destacan escasos vanos de tipo saetera.

En el exterior lo elementos decorativos se reducen a los canecillos, en los que se alterna la decoración geométrica y vegetal, zoomorfitas y antropomórficas.

Las puertas de ingreso son de gran sobriedad, de arco de medio punto liso. En el muro septentrional de la nave existe una pequeña puerta en cuyas jambas se encuentra la inscripción funcional.

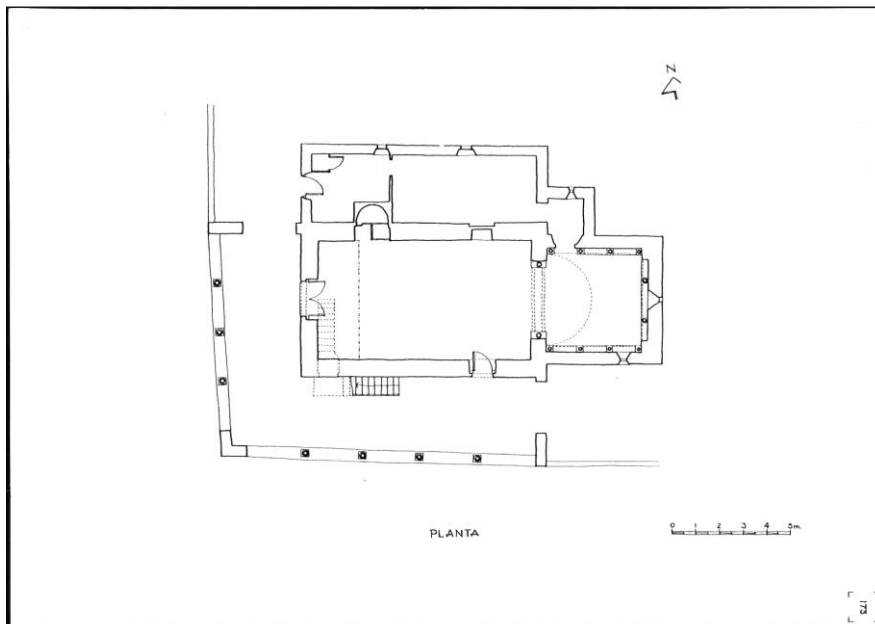
Edificio de planta rectangular con una sola nave, cabecera cuadrada, pórtico abierto en los laterales sur y oeste y dos cuerpos adosado al muro norte.
